Asbestinventarisatetest

Fafchampstraat 4/301-Kelder 7, 8670 Koksijde

Attestnummer : **20260423-000033.000**

Uitgegeven op : **23.04.2026**

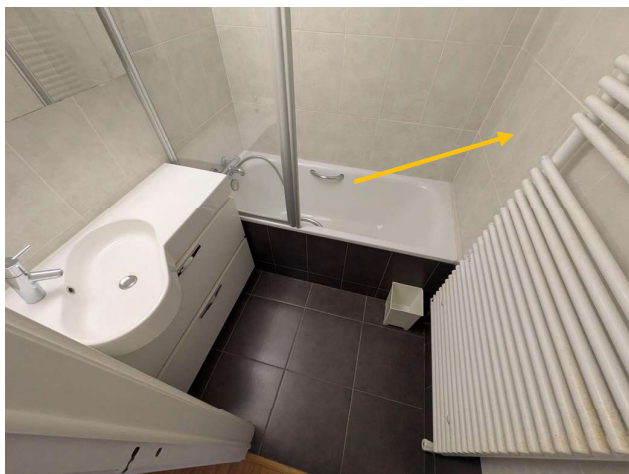
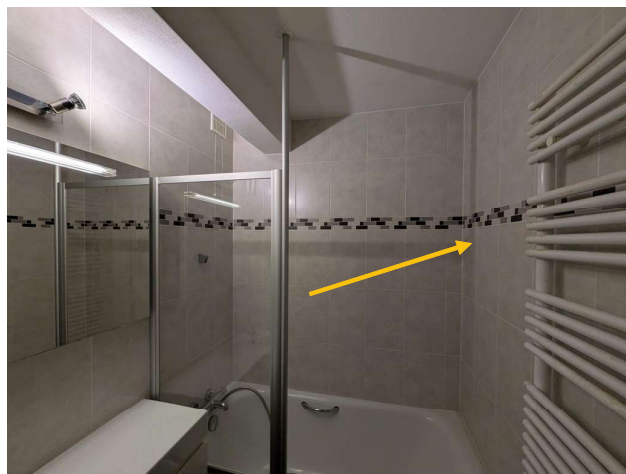
Informatie over een niet-asbestverdacht materiaal

De faience (tegel) is niet asbestverdacht. Achterliggende lagen (bv een lijmlaag) zijn niet zichtbaar zonder destructief onderzoek

Basis voor advies	De asbestdeskundige beoordeelt het materiaal als niet-asbestverdacht.
-------------------	---

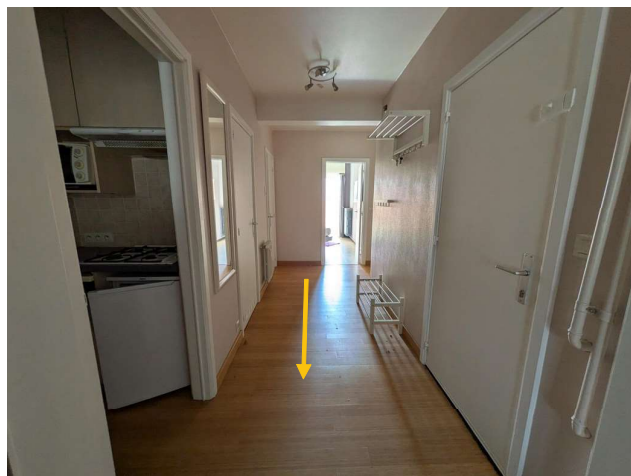
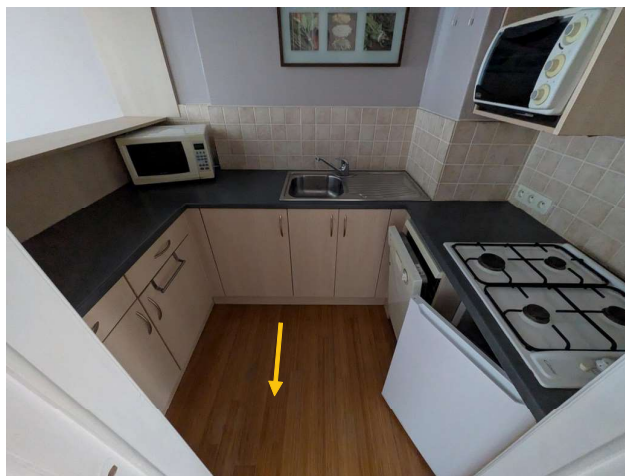
Informatie over een niet-asbestverdacht materiaal

De vloerafwerking (toplaag) is niet asbestverdacht. Onderliggende lagen zijn niet waarneembaar

Basis voor advies	De asbestdeskundige beoordeelt het materiaal als niet-asbestverdacht.
-------------------	---

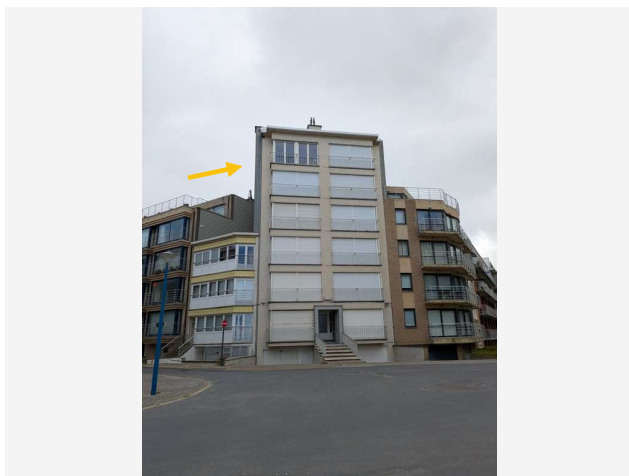
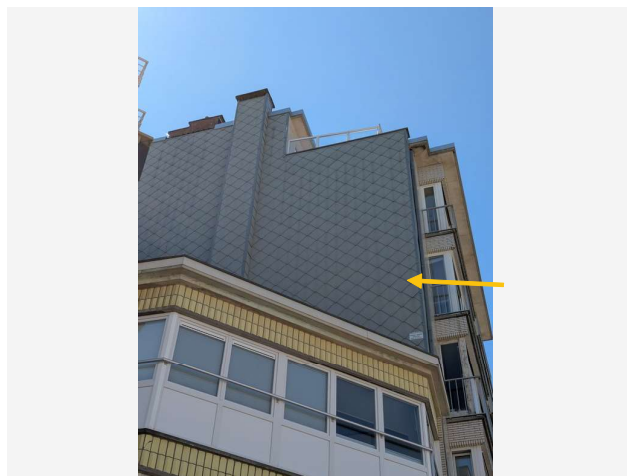
Fiche 3: Ruitleien op gevel links

Informatie over een materiaal van een andere eigenaar

De ruitleien op de zijgevel links (geplaatst in 2004) behoren tot de VME

Basis voor advies	Beoordeling op basis van expertise met een vaststelling door de asbestdeskundige.
Primaire drager	Wand buitenschil

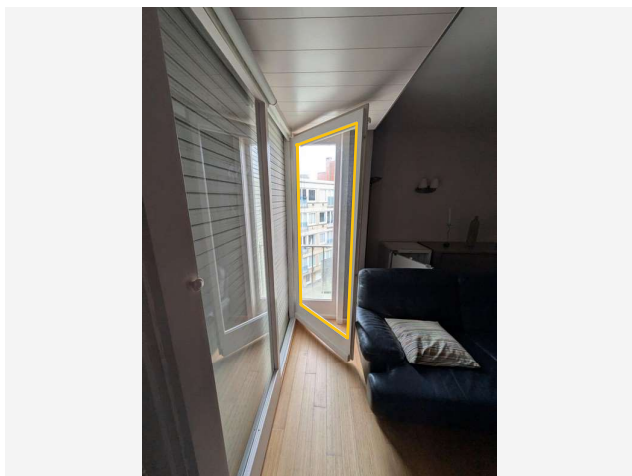
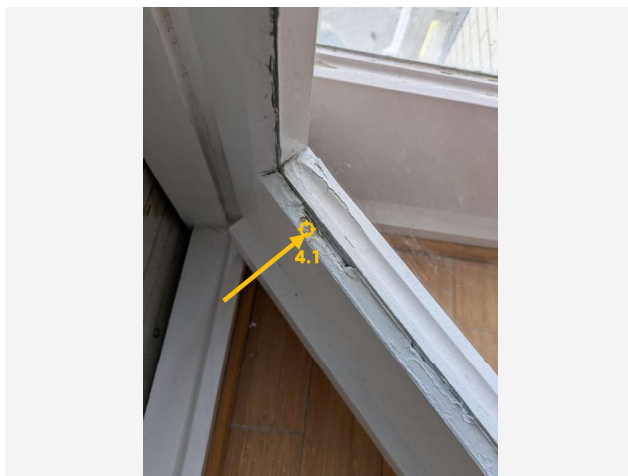
Fiche 4: Mastiek (kit) buitenschrijnwerk

Geen asbest

#	Type	Referentie	Resultaat
4.1	Puntmonster	M03	Geen asbest

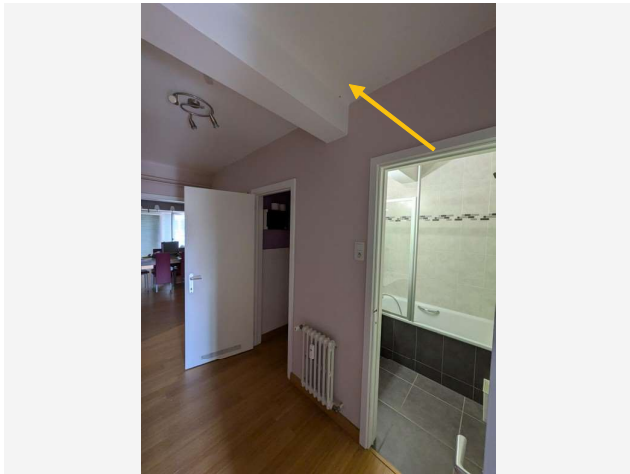
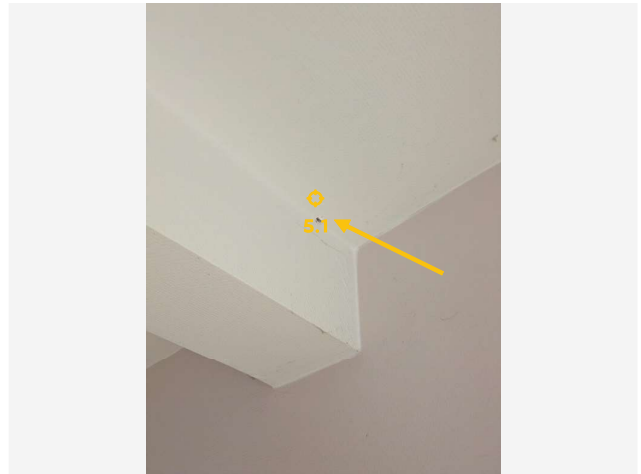
Fiche 5: Pleister plafond

Geen asbest

#	Type	Referentie	Resultaat
5.1	Mengmonster	M02	Geen asbest

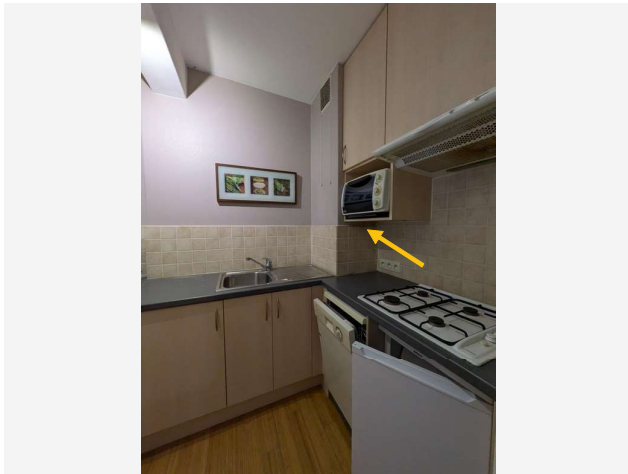
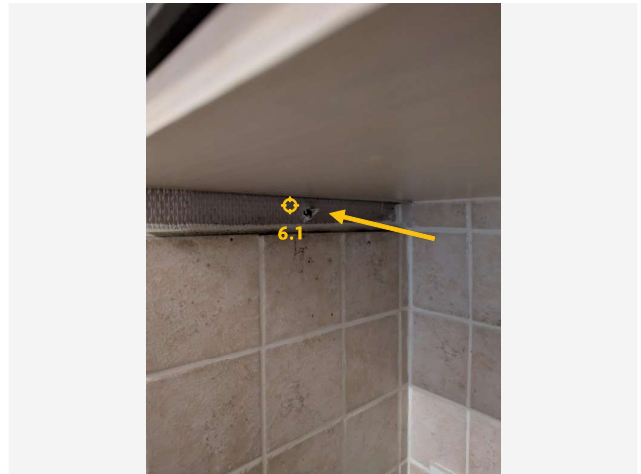
Fiche 6: Pleister muur

Geen asbest

#	Type	Referentie	Resultaat
6.1	Mengmonster	M01	Geen asbest

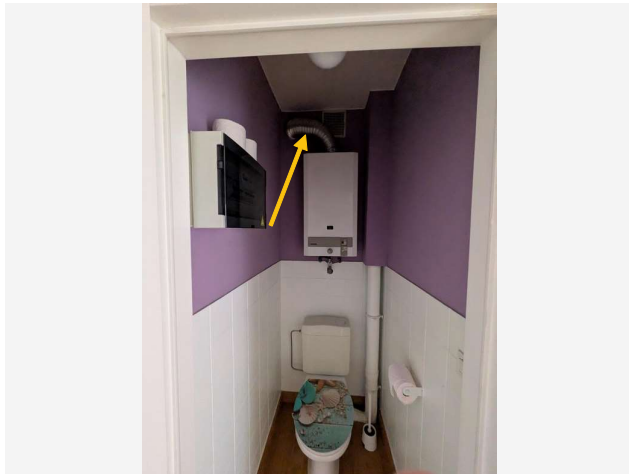
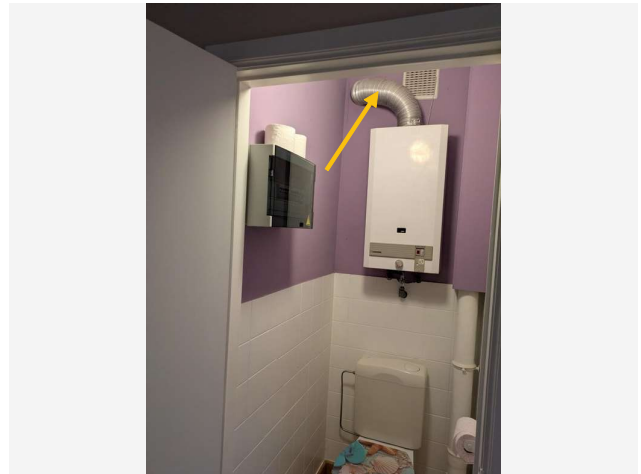
Fiche 7: Materialen van rookgaskanalen

Overige niet-asbestverdachte ruimtes en materialen
