# Asbestinventarisatetest

Zeedijk 21/402, 8670 Koksijde

Attestnummer : **20260714-000379.000**

**Asbestveilig** (maar mogelijk niet asbestvrij)

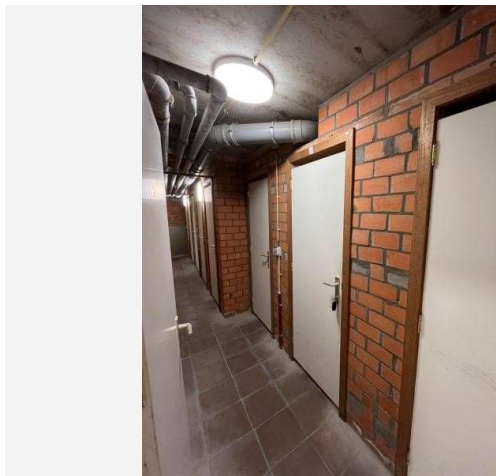
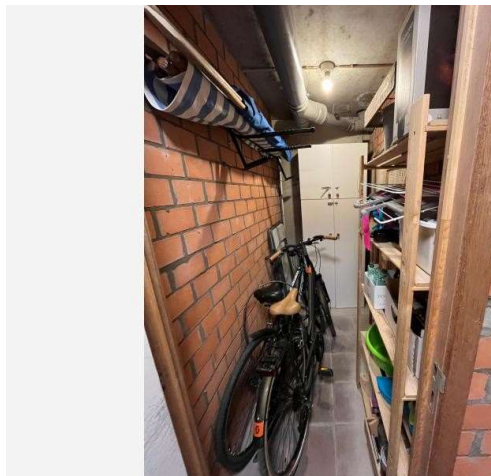
De berging is geïnspecteerd. Er zijn geen visueel waarneembare asbestverdachte materialen aangetroffen.

De asbestdeskundige beoordeelt het materiaal als niet-asbestverdacht.

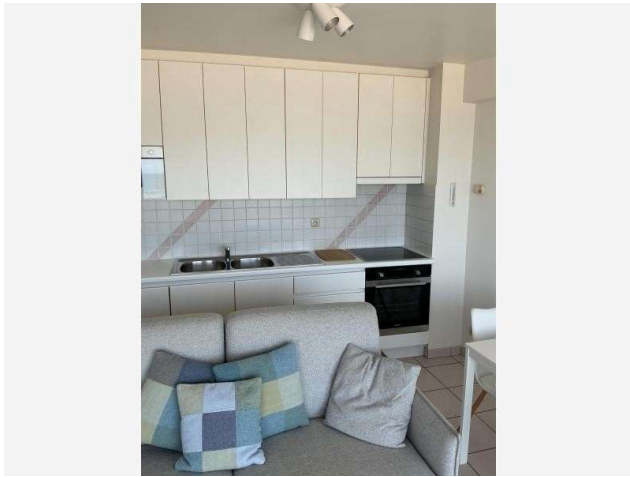
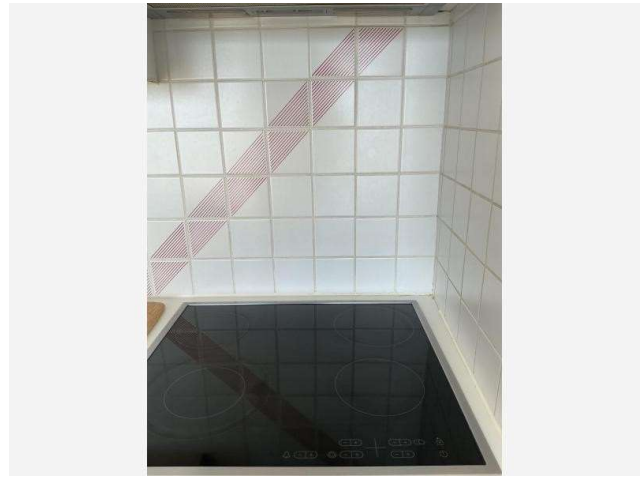
Op moment van de inspectie kon niet worden nagegaan of de tegellijm achter de muurtegels/plinten asbestverdacht is. Bij renovatie of verwijdering van de tegels dient het materiaal te worden geanalyseerd voor de werken van start gaan.

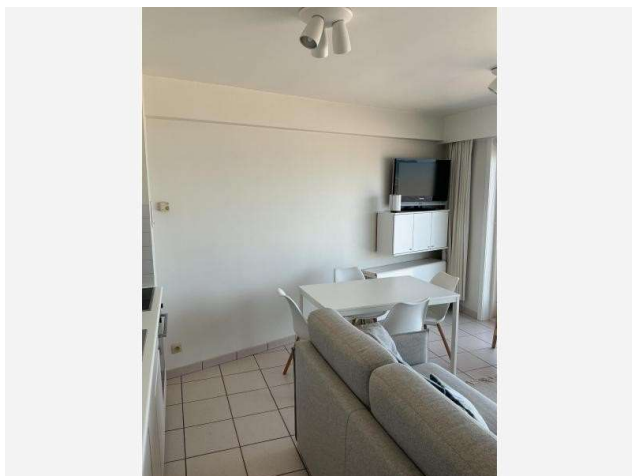
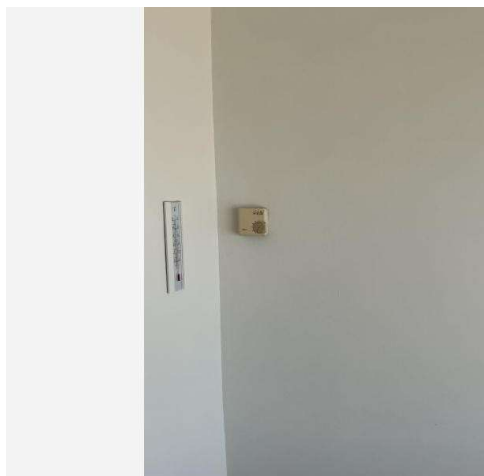
Zonder destructie kon niet nagegaan worden of er asbestverdachte materialen aanwezig zijn in de valse wand.

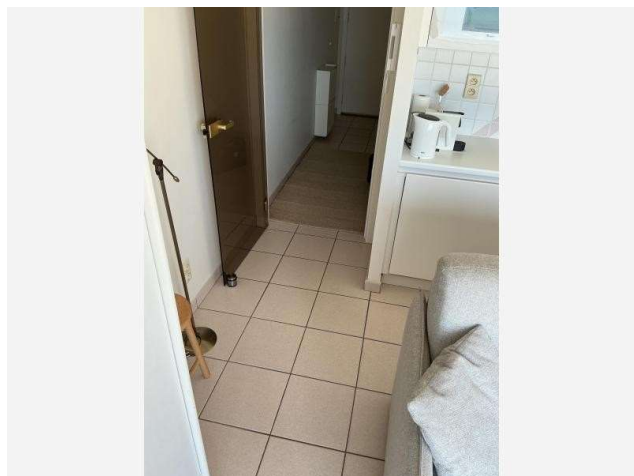
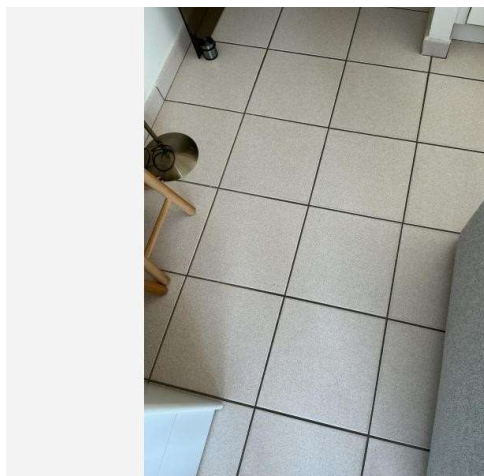
Op moment van de inspectie kon niet worden nagegaan of de

tegellijm onder de vloertegels of achter de plinttegels asbestverdacht is. Bij renovatie of verwijdering van de tegels dient het materiaal te worden geanalyseerd voor de werken van start gaan.

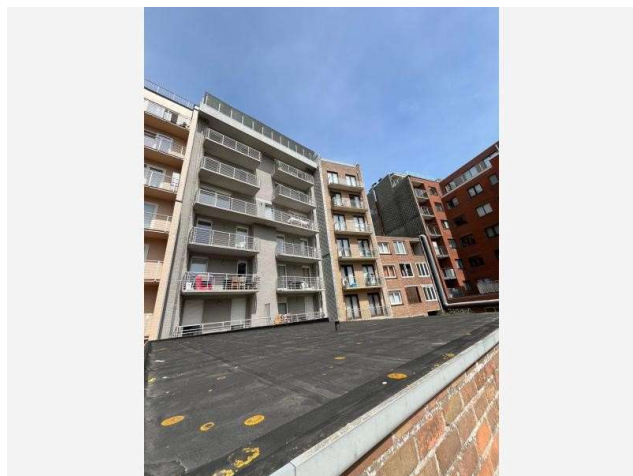
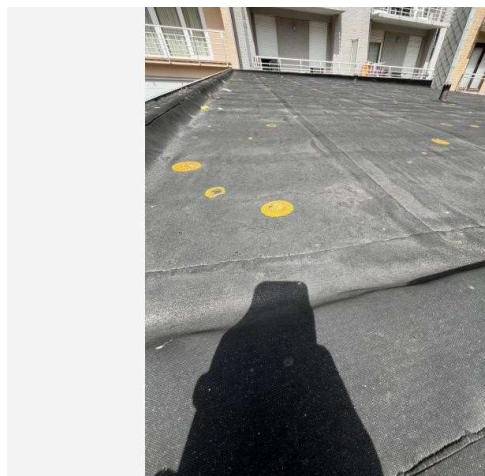
## Fiche 5: Dakbedekking – roofing

De dakbedekking van de garage hoort niet bij het inspectiegebied.

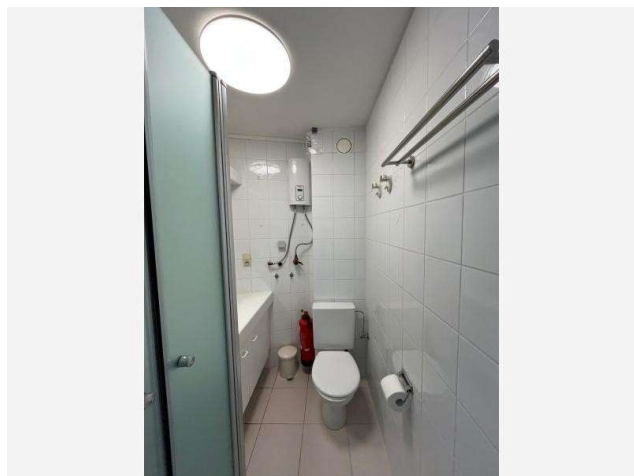
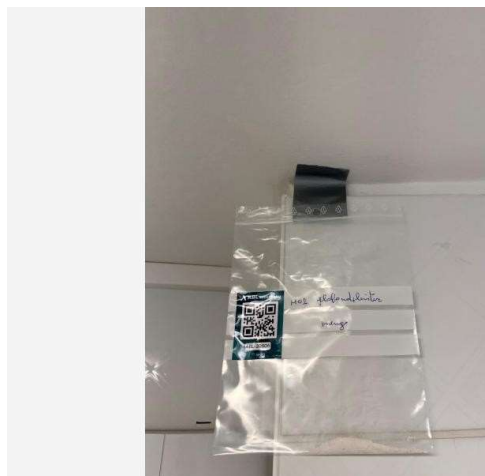
## Fiche 6: Pleisterwerk plafonds

Geen asbest

| # | Type | Referentie | Resultaat |
|---|---|---|---|
| 6.1 | Mengmonster | M02 | Geen asbest |

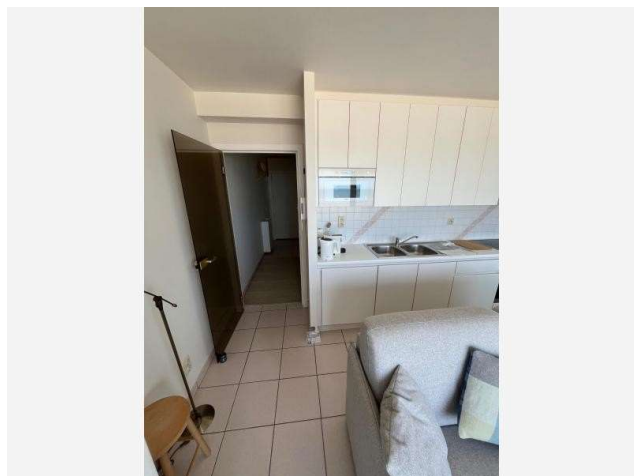
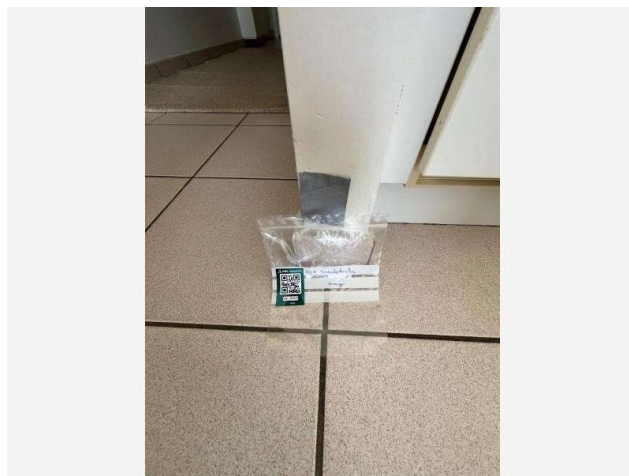
## Fiche 7: Pleisterwerk wanden

Geen asbest

| # | Type | Referentie | Resultaat |
|---|---|---|---|
| 7.1 | Mengmonster | M01 | Geen asbest |

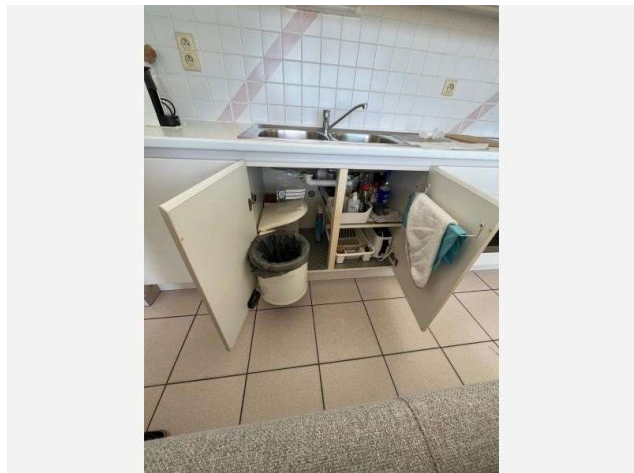
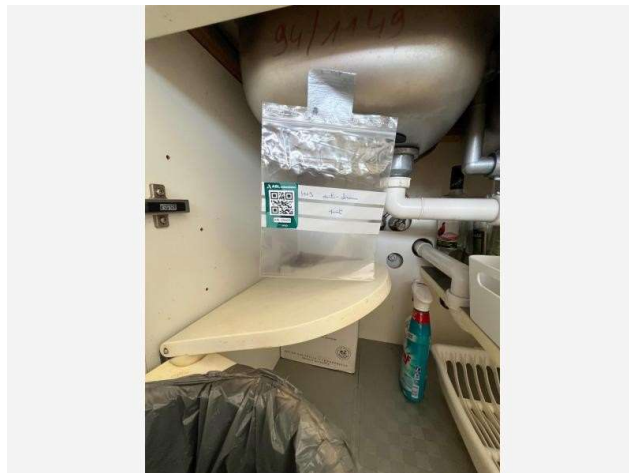
## Fiche 8: Ontdreuningsplaat/anti-dreunplaat onder spoelbak

Geen asbest

| # | Type | Referentie | Resultaat |
|---|---|---|---|
| 8.1 | Puntmonster | M03 | Geen asbest |

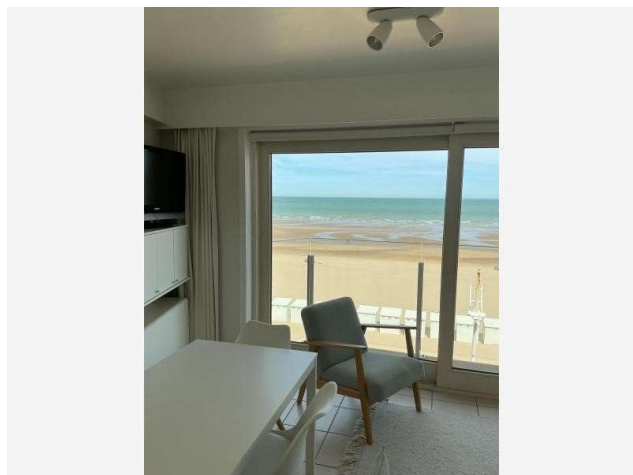
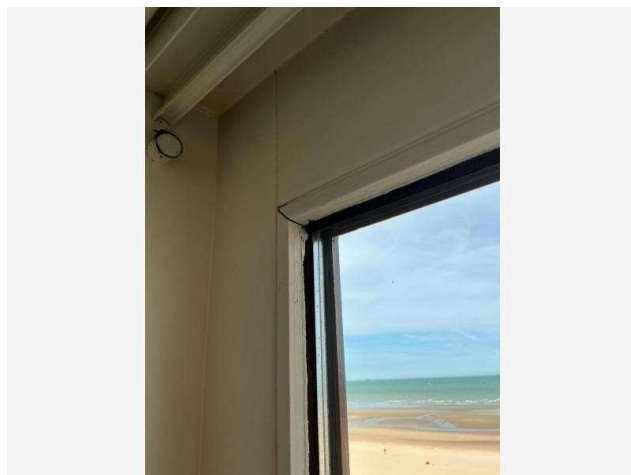
### Fiche 9: Afdichtingsmateriaal (mastiek,kit,..) aan schrijnwerk - Niet verdacht

| Beschrijving | Notitie | Terug te vinden op plannen |
|---|---|---|
| Fiche 9: Afdichtingsmateriaal (mastiek,kit,..) aan schrijnwerk - Niet verdacht | Het aanwezig afkittingsmateriaal is niet asbest-verdacht. | Plan 1.2: Appartement 402 |

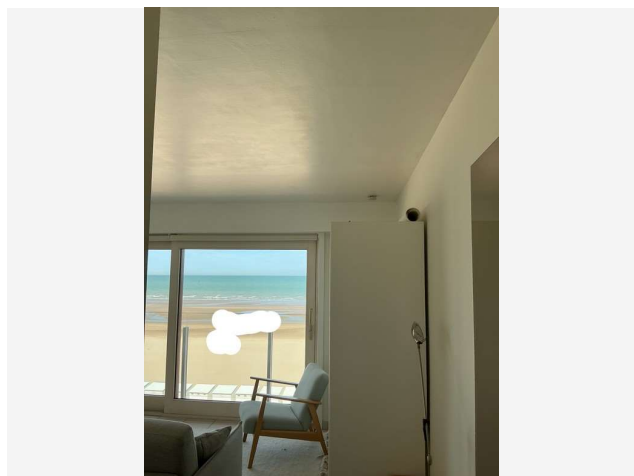
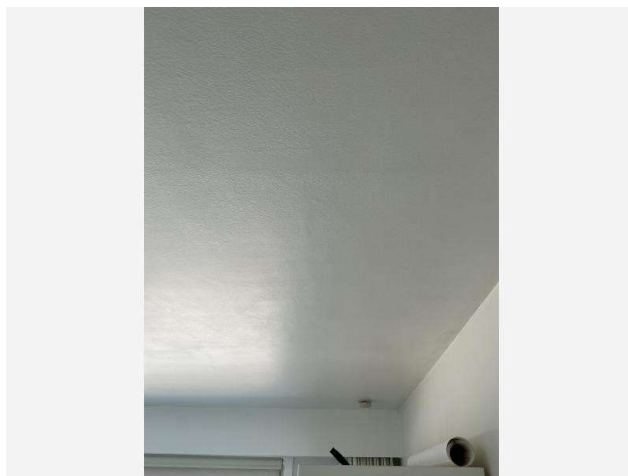
### Fiche 10: Onderdak-niet aanwezig

| Beschrijving | Notitie | Terug te vinden op plannen |
|---|---|---|
| Fiche 10: Onderdak-niet aanwezig | Op moment van inventarisatie werd vastgesteld dat er geen onderdak aanwezig is | - |

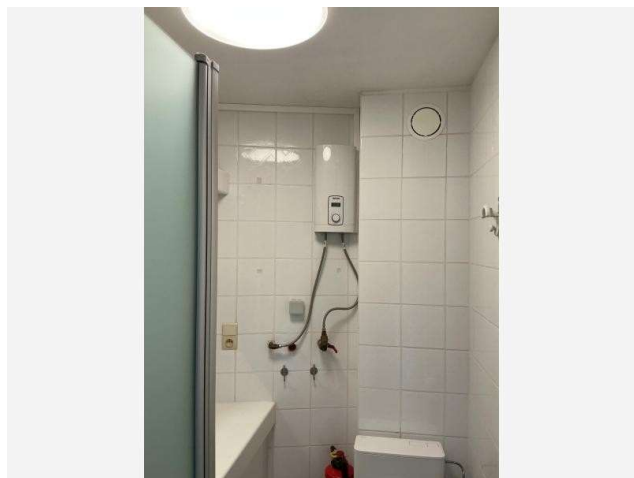
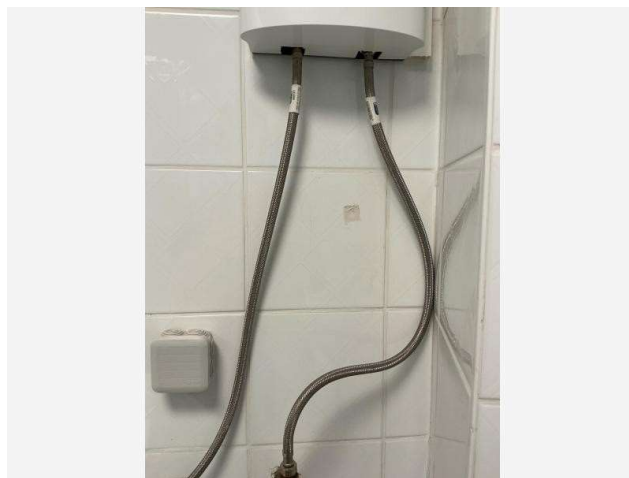
## Fiche 11: Leidingisolatie – niet aanwezig

| Beschrijving | Notitie | Terug te vinden op plannen |
|---|---|---|
| Fiche 11: Leidingisolatie - niet aanwezig | Geen leidingisolatie aanwezig. | - |

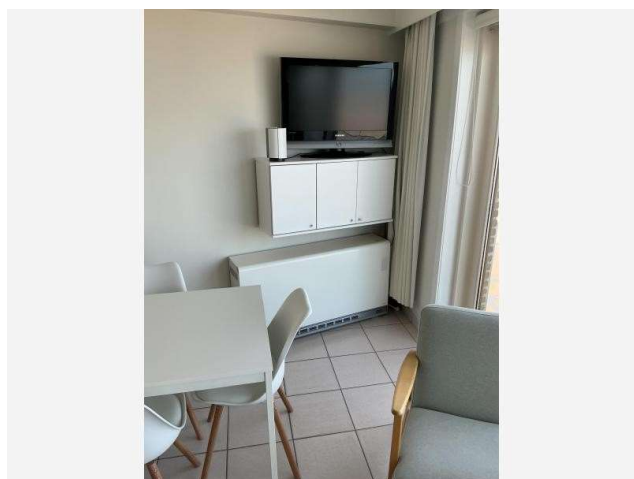
## Fiche 12: Rookgaskanaal – niet aanwezig

| Beschrijving | Notitie | Terug te vinden op plannen |
|---|---|---|
| Fiche 12: Rookgaskanaal - niet aanwezig | Geen asbest verdachte materialen van rookgaskanalen aanwezig. | - |

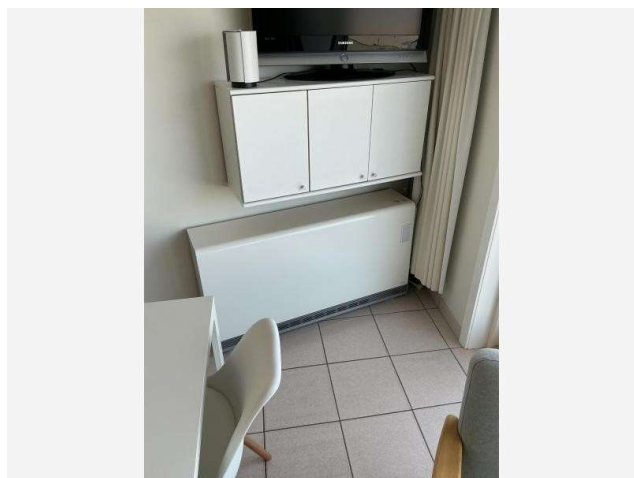
## Fiche 13: Stookketel niet aanwezig

| Beschrijving | Notitie | Terug te vinden op plannen |
|---|---|---|
| Fiche 13: Stookketel niet aanwezig | Er is geen stookketel aanwezig | - |
