Asbestinventarisatetest

Fafchampstraat 4/301-Kelder 7, 8670 Koksijde

Attestnummer : **20260423-000033.000**

Uitgegeven op : **23.04.2026**

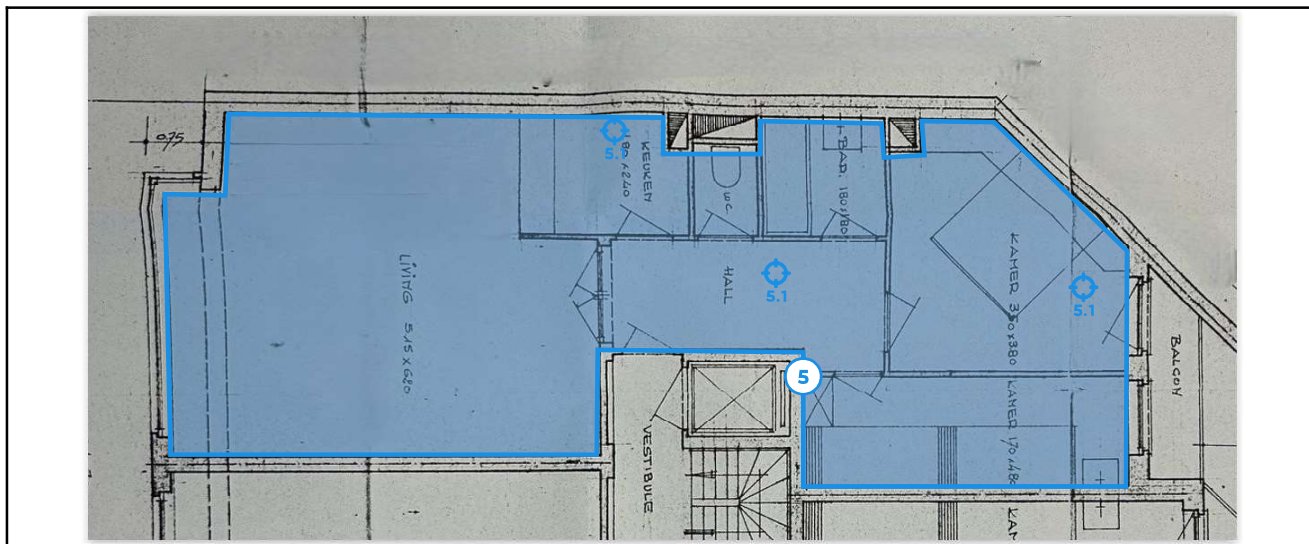
Plan 1.1: Pleister plafond

Beschrijving	Type	Actie
5. Pleister plafond	Geen asbest	-
5.1 Code: M02	Mengmonster	-

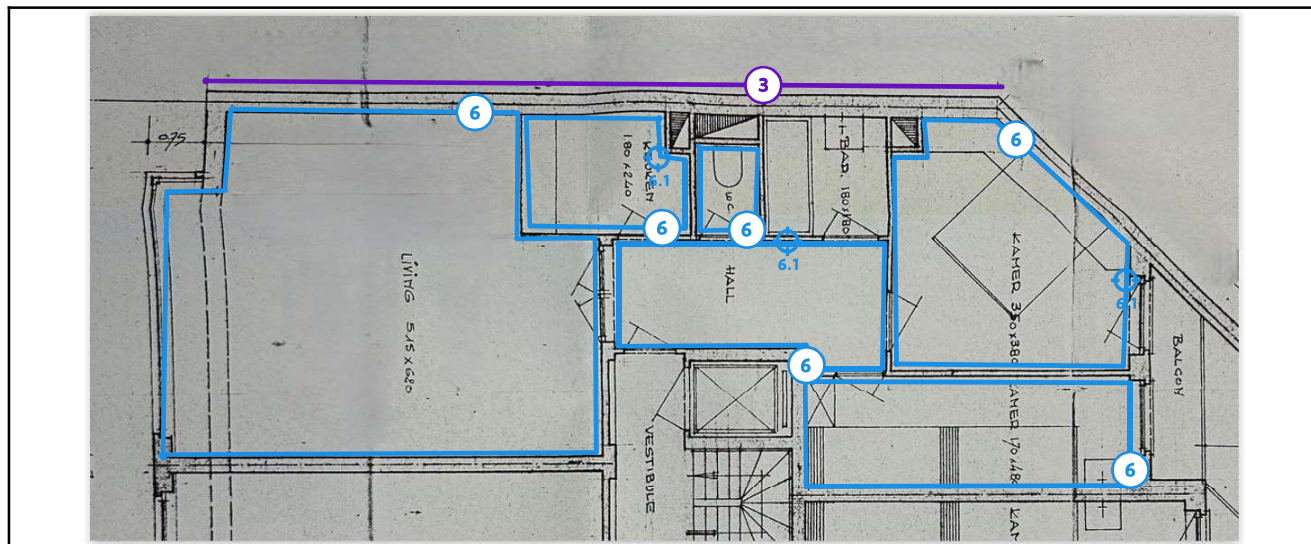
Plan 1.2: Pleister muur, ruitleien op buitengevel

Beschrijving	Type	Actie
3. Ruitleien op gevel links	Advies	-
6. Pleister muur	Geen asbest	-
6.1 Code: M01	Mengmonster	-

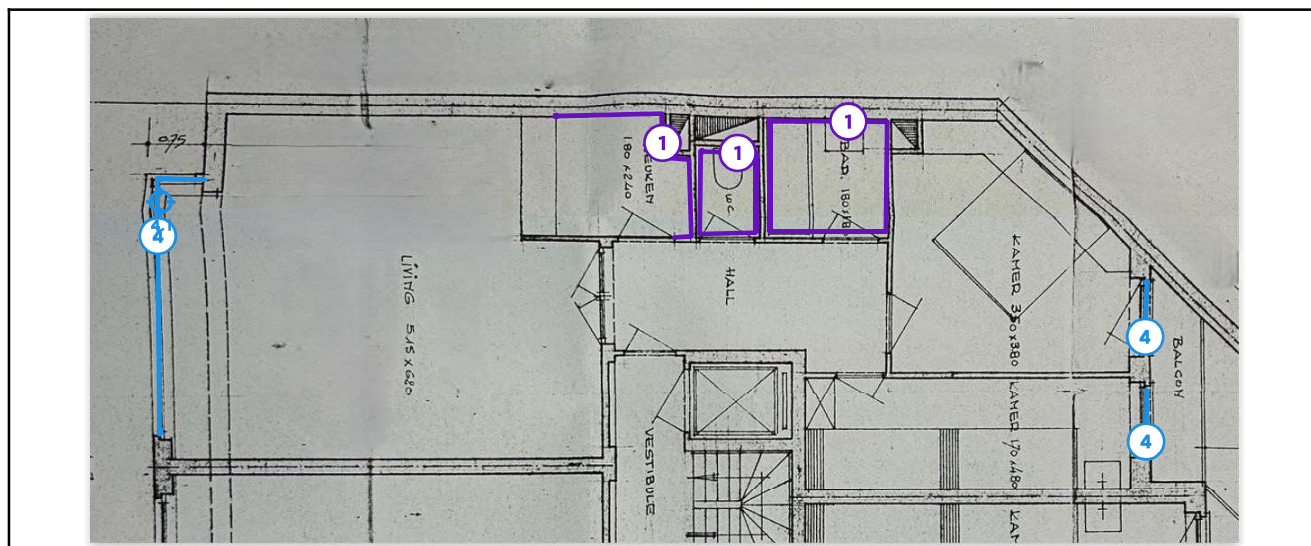
Plan 1.3: Faience, kitvoegen buitenschrijnwerk

Beschrijving	Type	Actie
1. Faience	Advies	-
4. Mastiek (kit) buitenschrijnwerk	Geen asbest	-
4.1 Code: M03	Puntmonster	-

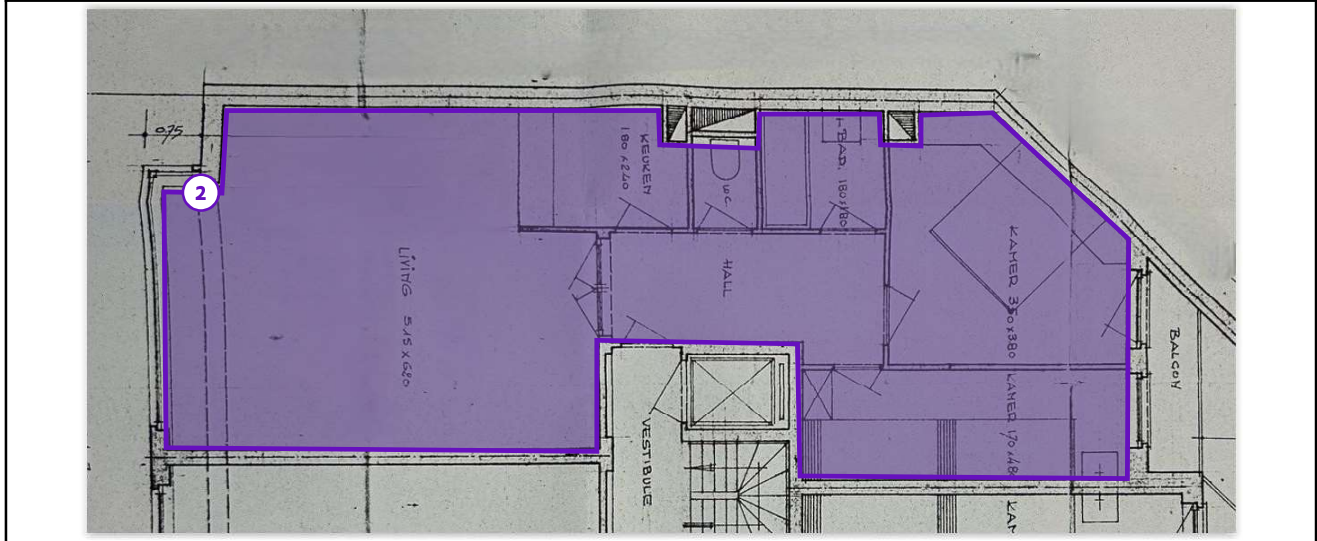
Plan 1.4: Vloer

Beschrijving	Type	Actie
2. Vloeren	Advies	-
